## ベトナムの歴史地区古都ホイアンの保存に関する研究：文化遺産保存を目的とした日本の国際協力事例を通して

博士論文

ベトナムの歴史地区古都ホイアンの保存に関する研究

Conservation study on “Hoi An Ancient Town ” historic area in  
Vietnam

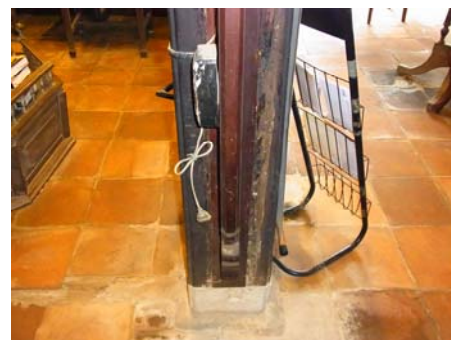
c) 新材と旧材が組み合わせられている。中央は装飾。

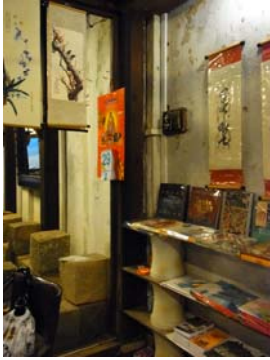
d) 壁側が継がれている。旧材を多く遺す継方をしている。

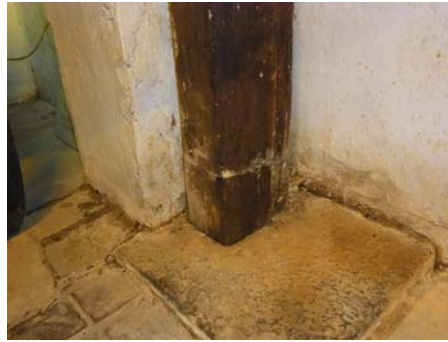
e) 手前の一部を取り替えており、材料を多く遺す継方をしている。

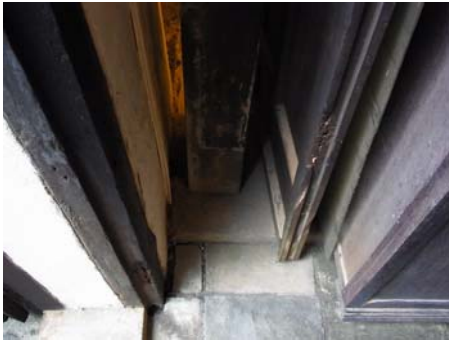
f) 下部に継がある。材料を多く遺す継方をしている。

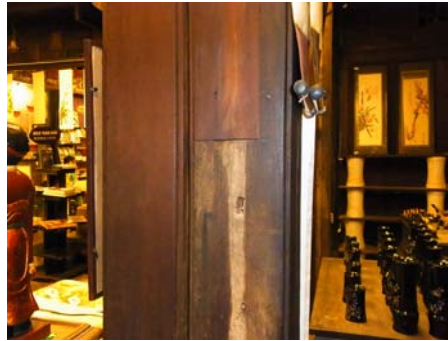
g) 新材で継がれていることがわかる。古い材料を多く遺す継方をしていることが分かる。

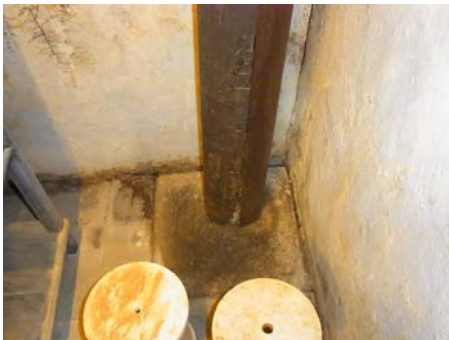
h) 左側が旧材で右側が新材である。旧材を多く遺す継方をしていることがわかる。

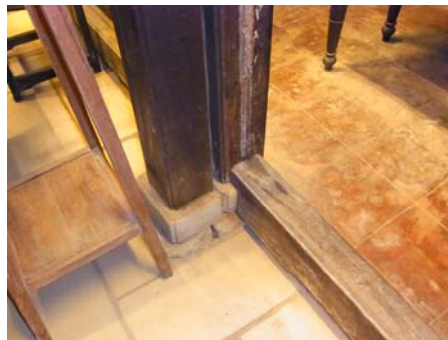
i) 下部が継がれている。

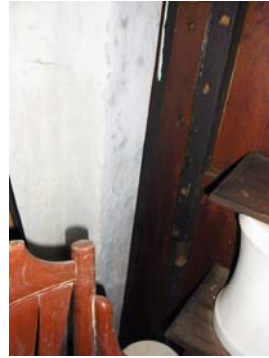
k) 2 階の柱の継。

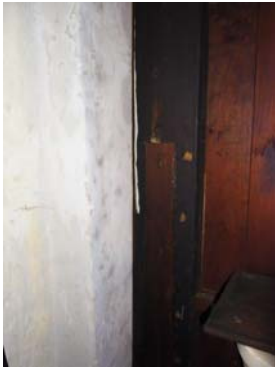
k) 同じ箇所の上部

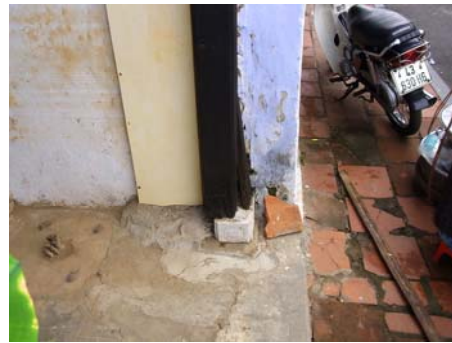
正面向かって右側の柱。礎石と中心がずれている。

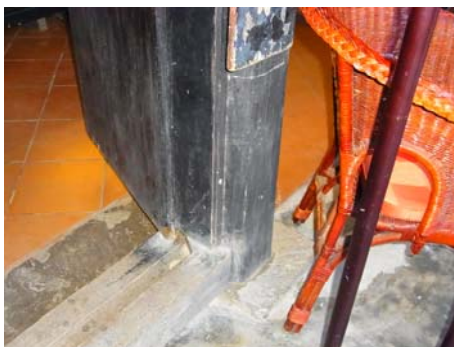
a) 下部継は日本型の手法を用いている。

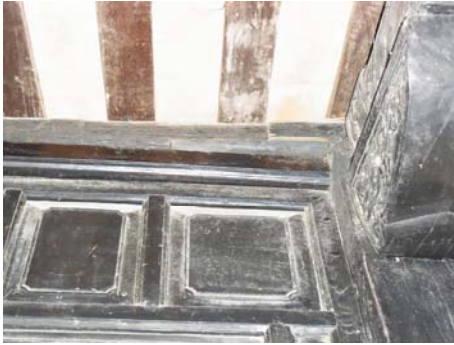
a) 同じ箇所の裏側

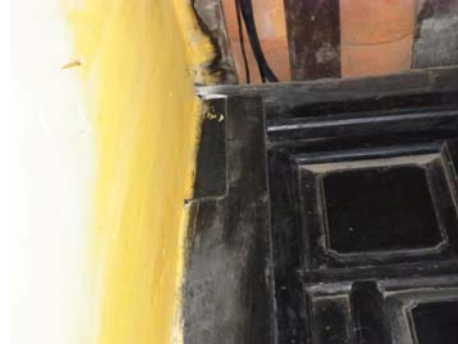
b) 軒桁右側が継

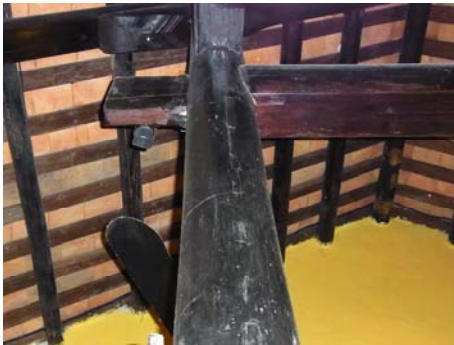
c) 柱上部に継がある。

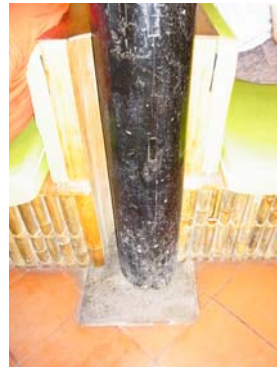
d) 柱上部が継。鍵型に腐朽した部分が切り取られていることが分かる。旧材を多く遺す継方。

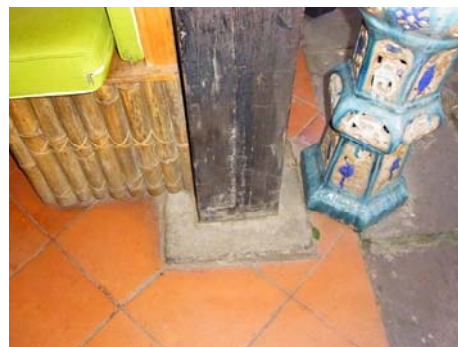
e) 下部継

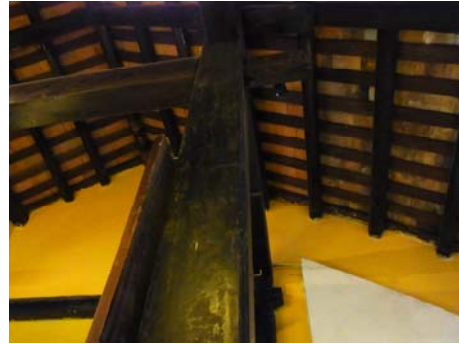
f) 柱上部に継が有る。日本型の継を用いている。

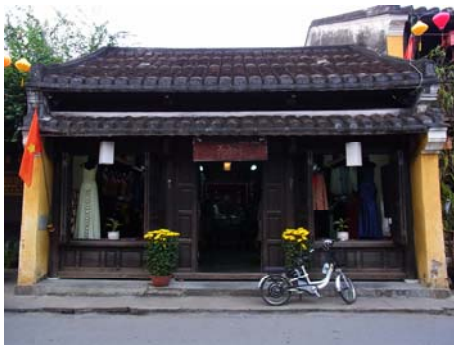
庇が二段になっており、開口部は木製の折戸である。伝統的な様式を保ちながらも、開口部は修理前と変えず利便性を重視した。

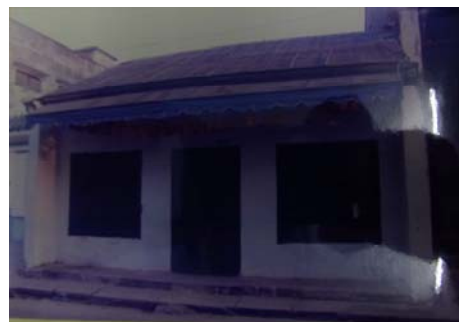
修理前のファサード。屋根は陰陽瓦ではなく庇に飾りが付き、壁面もモルタル仕上げである。修理により木製の壁と開口部に変更され、伝統的な様式に戻すという修理基準に則っている。

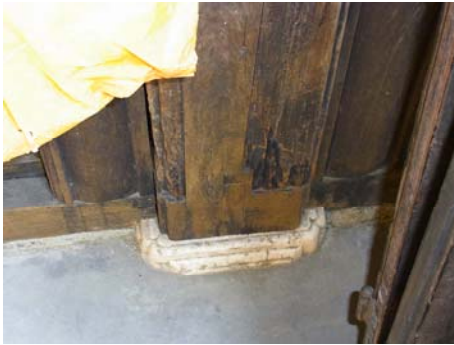
a) 柱下部継。材料を多く遺す継方をしている。伝統的な棟は材料を多く残すようにし、文化遺産としての修理を心がけていることがわかる。

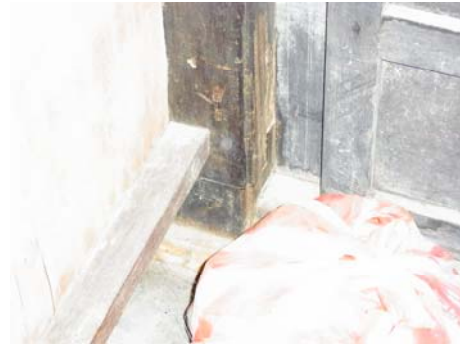
a) 同様の部分の内側。外側と形が違うため、腐朽箇所のみを取り除いた継方だと確認できる。

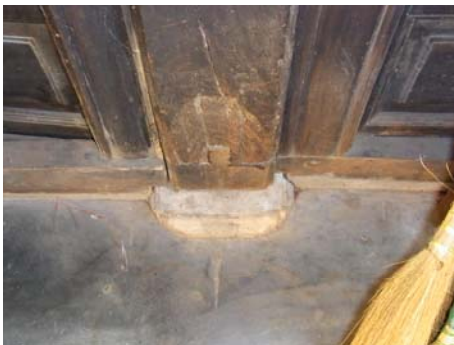
b) 柱下部に継がある。日本人専門家の協力の下、旧材を多く遺して行くという文化遺産としての保存を行ったことが分かる。

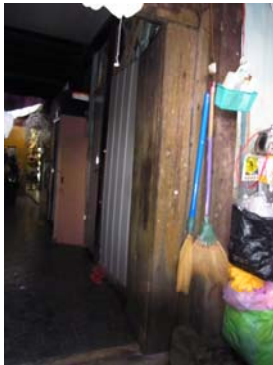
1 階橋家の壁の増設。屋根を掛け、居室化している。

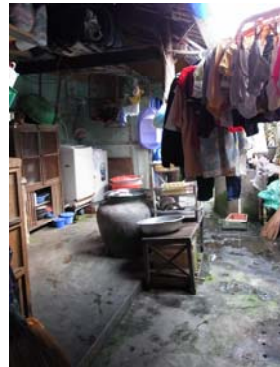
後庭に屋根を掛け居室化していることがわかる。シャワーやトイレ、台所といった水回りを配置する際に利便性から屋根を掛けると推察される。

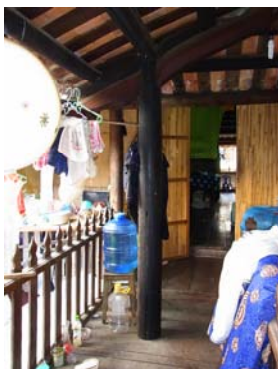
2 階橋家。奥が前家の 2 階。床面に段差があることが分かる。また、扉の表面仕上げからも、材料が伝統的な形式に倣うものではなく、生活要求のために設置されたものではないかと思われる。

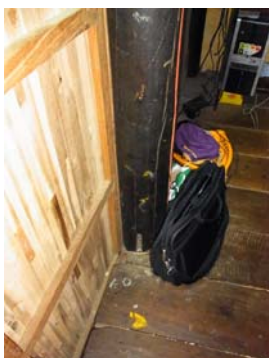
2 階前家の増設した壁面。柱や壁面に影響があるのではないかと懸念される。

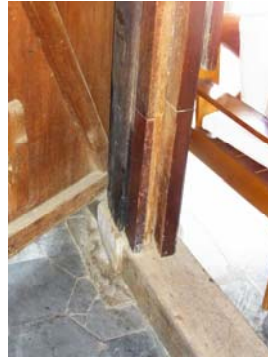
a) 開口部の枠の下部に継がある。左右共に同じ高さに継があり浸水の影響だと思われる。

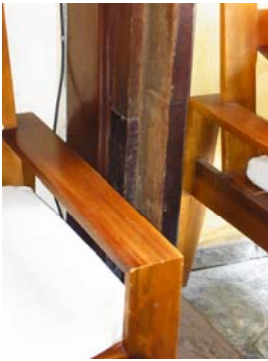
b) 同様に開口部下部に継がある。旧材を多く遺す継方はされていない。

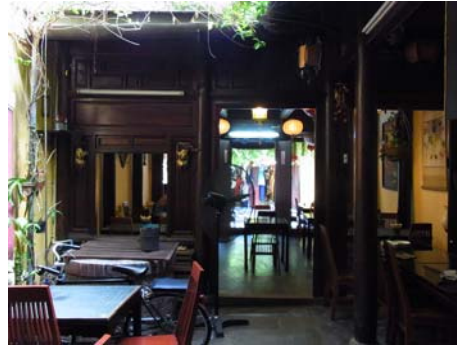
c) 開口部下部に継がある。ab と同様の継方がされている。

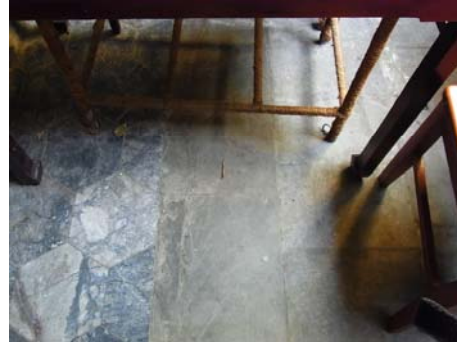
g) 柱が取り外された箇所の上。中庭にかけられたベランダの下部で外された跡はない。

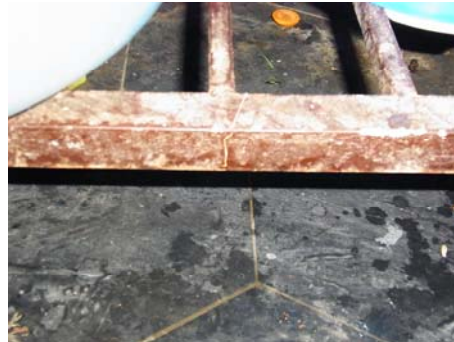
h) 柱が取り外された箇所。写真中央部に柱があった。

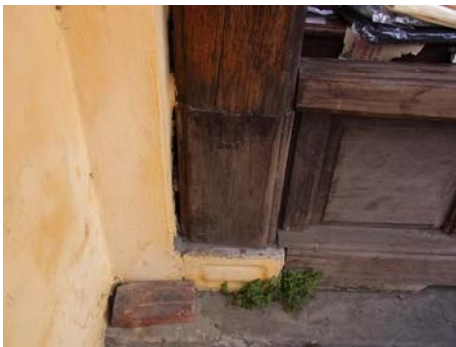
a) 前家ファサード最東部の柱。古都ホイアンの継方をしている。旧材を多く遺す手法ではない。

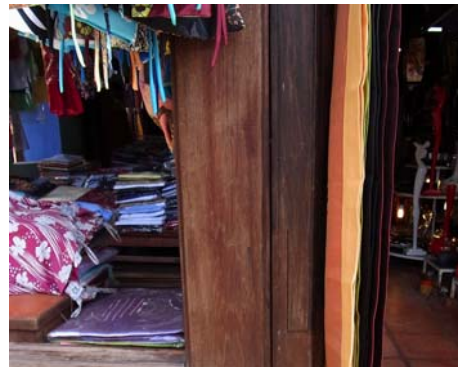
b) 同じく前家ファサード面の扉の軸部。継が鍵型になり材料を多く遺す手法が採られている。

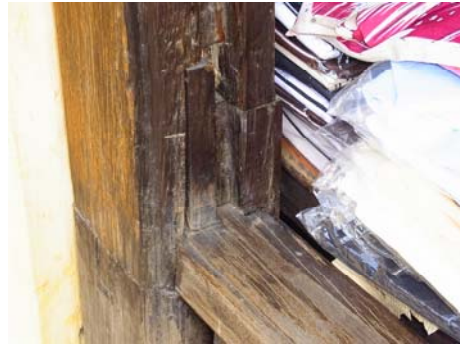
e) 東側開口部のうち、最東部。旧材を多く遺す修理手法が取られているといえる。

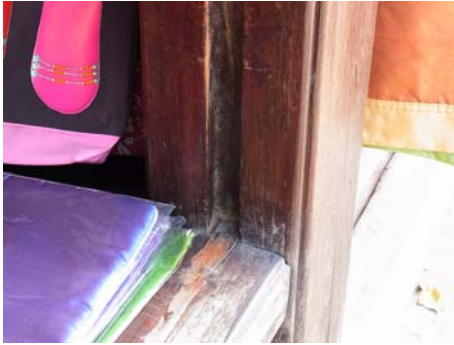
e) 反対側の同じ箇所には修理が施された跡はないが、材料の表面から取替えられたと思われる。

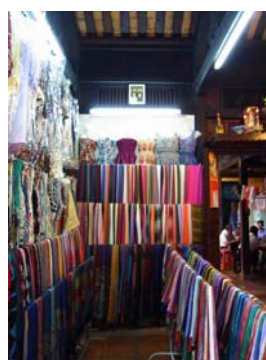
f) 東側。壁と扉が新設され中庭に面して外部と接する場所は傷みが激しいと言える。

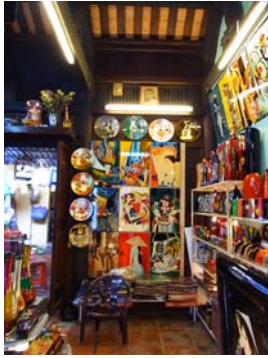
f) 西側の新設された扉と壁は東側と同様に外部に面しているからだと言える。

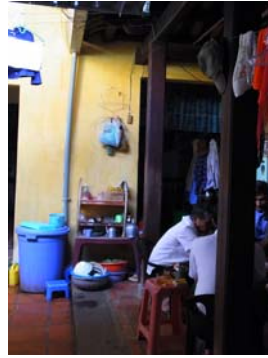
g) 角柱の増設は橋家を支えるために行われている。

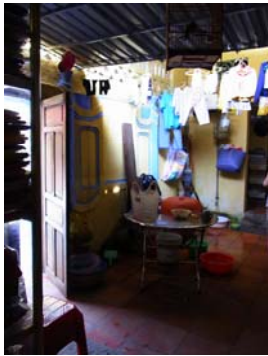
h)i) 柱と東側の壁が撤去されていることがわかる。生活面から使用しやすいように換えたと言える。

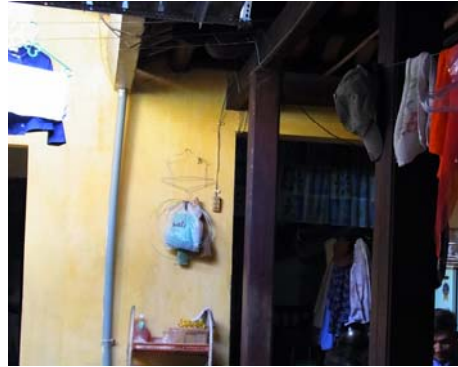
i) 西側の壁も利便性を向上させるため、撤去されたと思われる。同じ等級1でもお客が入ってこない箇所のためか、他と修理方針が異なる。

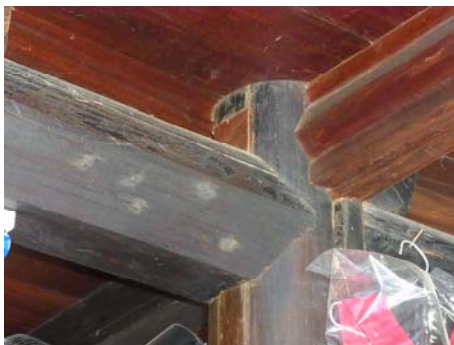
j) 新旧材を組み合わせていることが、表面の風合いから判断できる。材料の組み合わせは他の等級1の家屋と同様である。

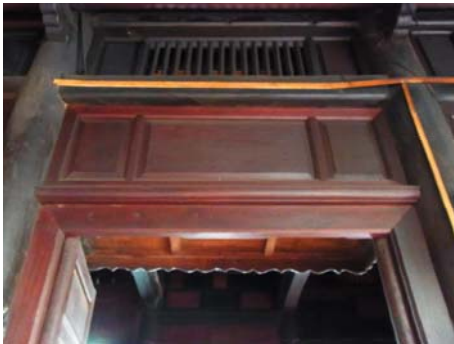
1 階前家。新設された壁面の欄間。材  
料の表面の色が異なり修理されたこ  
とが分かる。前家は伝統的な様式で修  
理されている。

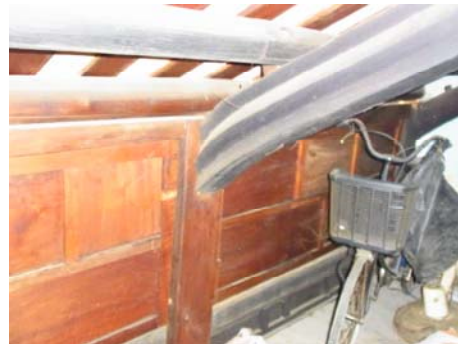
前家つし 2 階部分の小壁が修理され  
ている。こうした細かい部分も伝統的  
な様式で修理し全体の調和を図って  
いる。

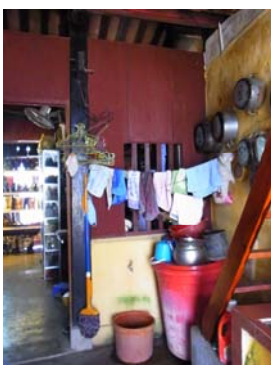
a) 等級 1 の家屋であり、元々伝統的な様式の棟で柱を外したのは、個人所有であり個人の資金で修理されたからだろう。

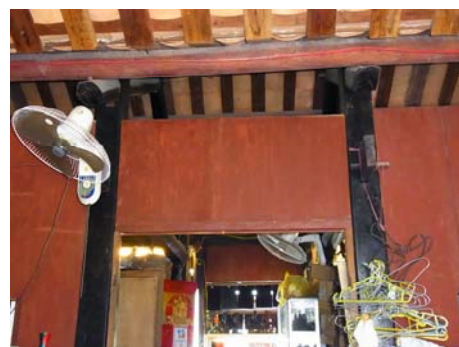
板壁。材料、色共に伝統的なものではない。等級 1 だが、個人の資金で修理されると、こうした部分に修理方針の統一性が見られない。

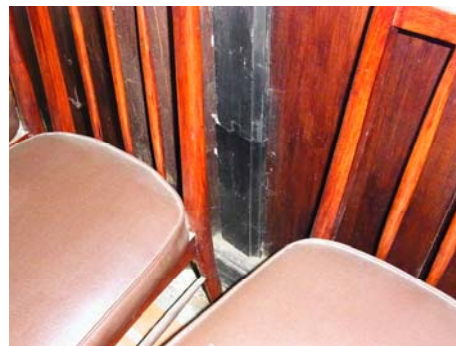
a) 板壁の柱下部に継あり。周辺の材料と表面の色が異なり修理時期が異なる。ベトナムの伝統的な継方をしている。

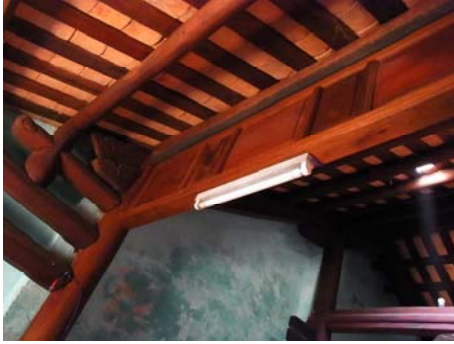
b) 部材の表面の色が異なるため、修理した時期が異なると思われる。

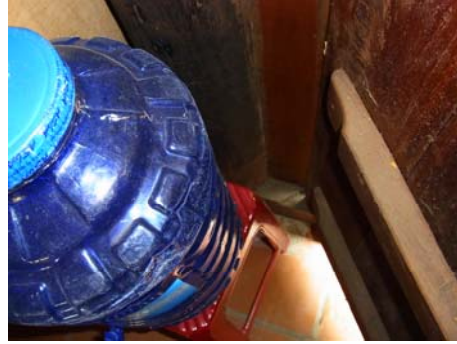
c) 下部の継は、上部が旧材、下部が新材である。

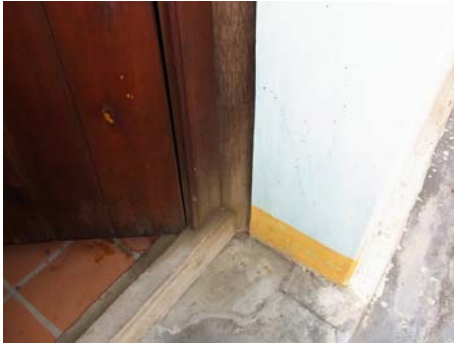
c) 同様の材料を反対側から見たもの

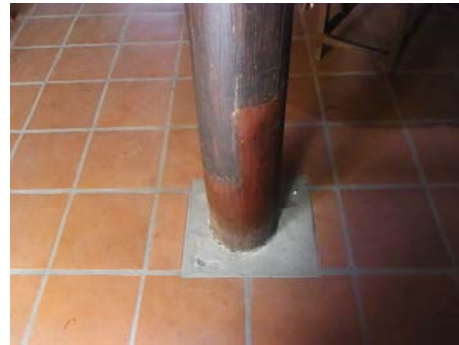
d) この柱は材料を多く遺す継方をしている。同じ棟に二つの手法が混在しており、法則性もない。

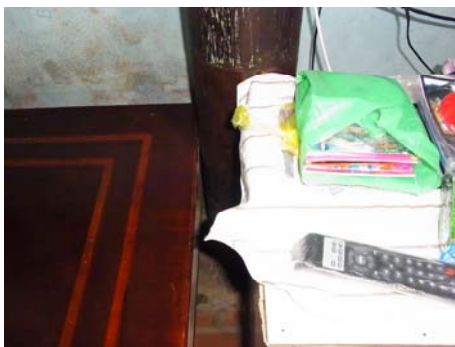
e) 下部継。ベトナムの伝統的な形式を用いている。下部が新材、上部が旧材である。

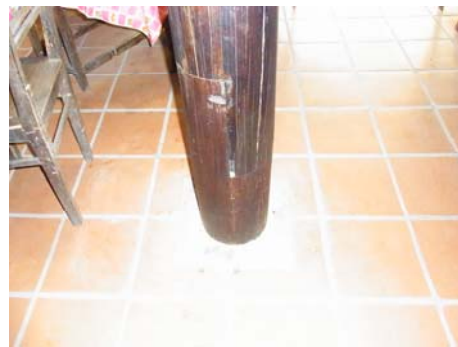
f) 旧材を多く残す手法を用いている。中央は旧材を多く遺す手法を用いている。材料の腐朽の状況が異なるのか、棟で重視している部分に材料を多く遺す手法を用いるのだろうか。

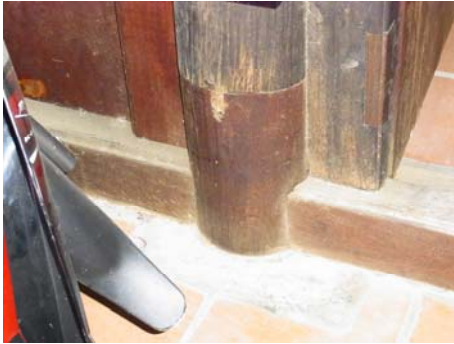
g) 正面入り口扉の下部に見られる継はベトナムの手法が用いられている。場所による使いわけでもないようである。

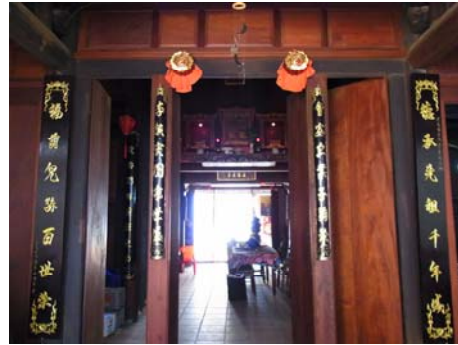
主屋正面の材料の塗装が異なり、修理が何度も行われていることが分かる。

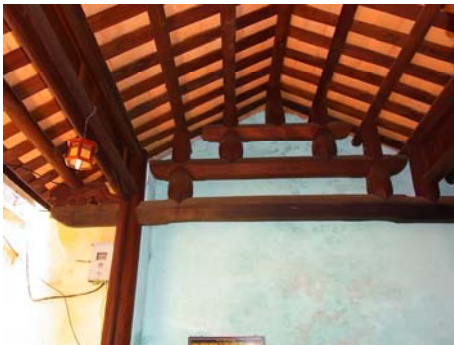
西側の主屋下屋には、他の家屋や祠堂と同様に束が建てられた和小屋の要素が見られる。材料の表面の色から修理されたと判断できる。壁際まで小屋組みがあるのは等級1に多い。

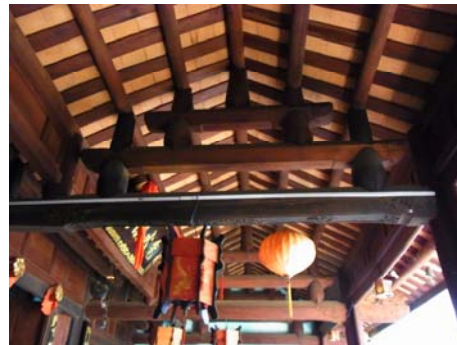
西側から二番目の主屋下屋は材料の表面塗装部位により異なり取替えられたことが分かる。

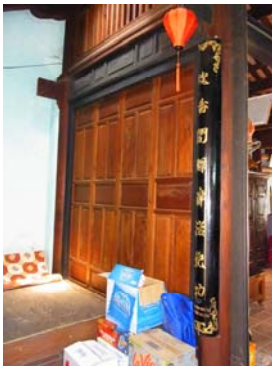
部位によって色が異なる。主屋内部。東側の間仕切り。板壁部分は上部小壁を除いて材料が取り替えられていることが色から推測できる。

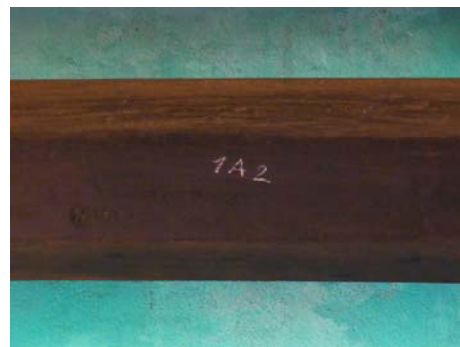
部材に残る番付を見ると、この部分は解体をしたことが窺える。全ての材料に残っていないので、どこまで解体が行われたのかは不明。

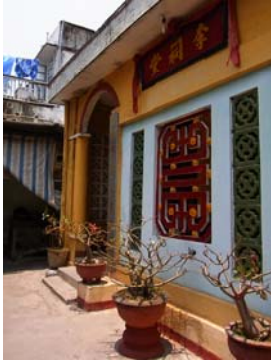
祠堂のファサードも塗装が施され、修理が行われていることが分かる。

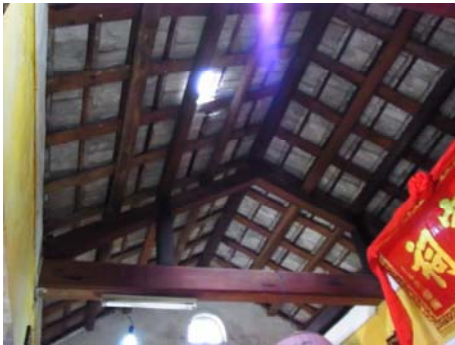
祠堂の小屋組みは壁構造であり、壁際に小屋組は見られない。屋根も陰陽瓦で葺かれておらず、棟が異なると修理方法も全く異なるといえる。

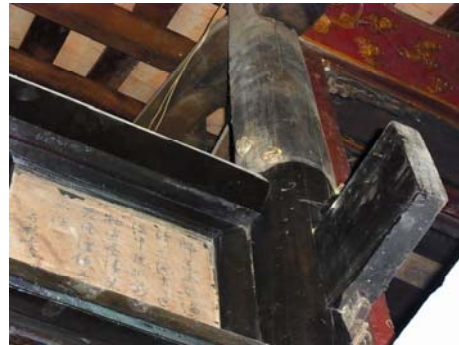
a) 柱上部が継はベトナムの手法が使われている。個人の資金で修理した場合の予算の制約からの選択だと思われる。

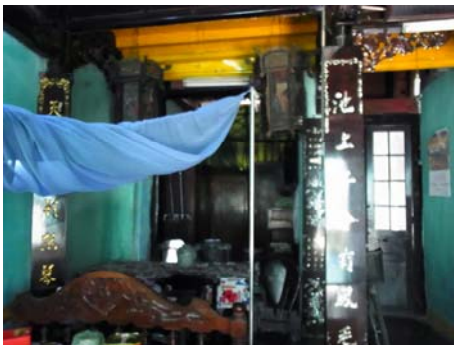
b) 壁が外されて部屋が広く使用されている。利便性の向上と伝統的な様式を保つことの折衷案だと窺える。

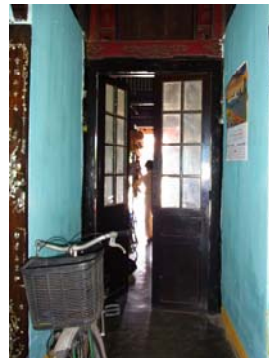
c) 店舗部分と居住空間を区切る扉が新設された。家屋の使用目的に合わせた改変である。

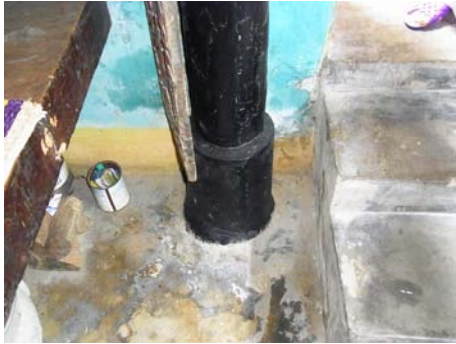
d) 平らな石の上に乘せられていることが多いが、コンクリートの円柱の上に乗せられている。他の地域でも見られる事例である。

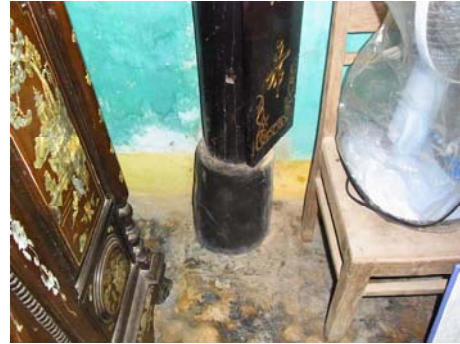
e) コンクリート製の円柱の上に乘せられた柱。文化遺産としての修理から見れば、コンクリートを外す方が望ましいが、構造上問題がないため、修理時に扱われなかったのだろう。

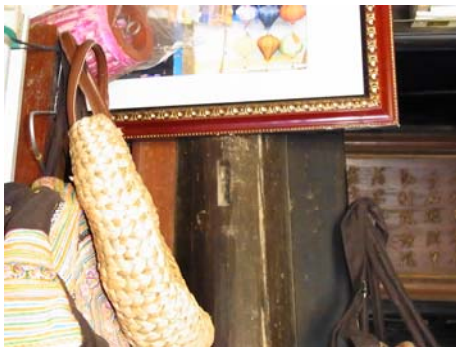
f) 欄間の枠に継があり、旧材を多く遺す手法を用いている。

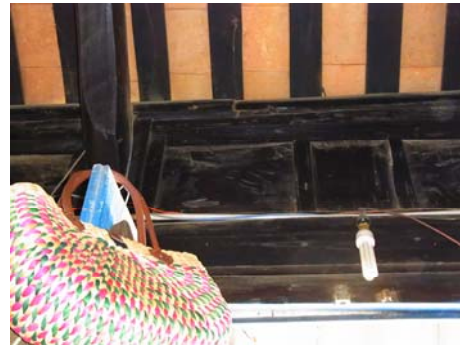
g) 屋根の桁部分に継があり、旧材を多く遺す手法を用いている。

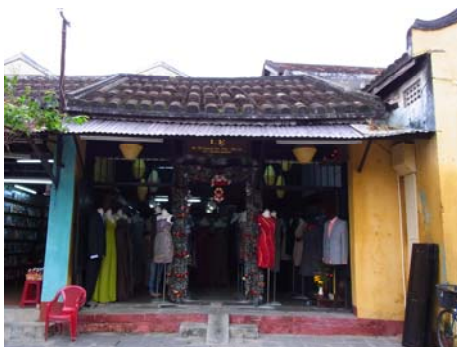
庇がトタンで伸長されている。庇自体を伸長するのではない。

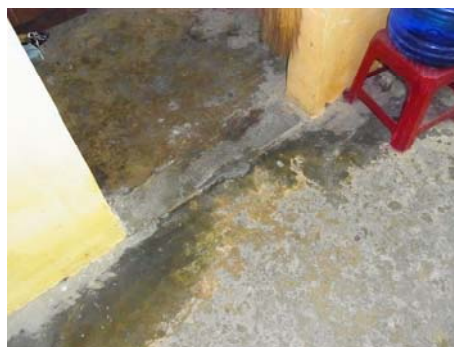
床はセメントで覆われている。磚やタイルが用いられることもあった特級や等級 1 とは印象が異なる。出入り口付近に柱がない点も異なる。

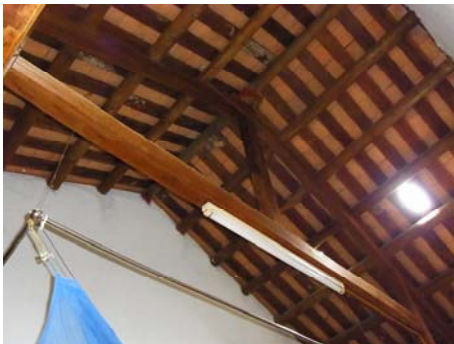
2 階は天井が張られずに小屋組みが見えている点も伝統的である。陰陽瓦も葺きなおされていることから、湿度の高い現地の様子が窺える。

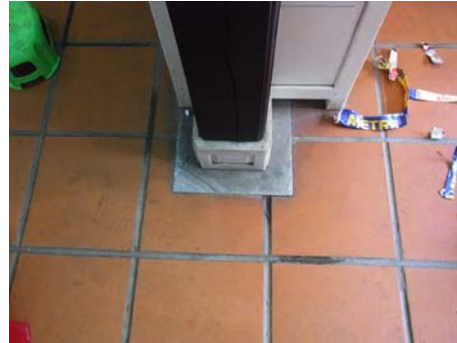
柱には割れが生じている。床はタイルが張られ修理基準に沿ったものである。

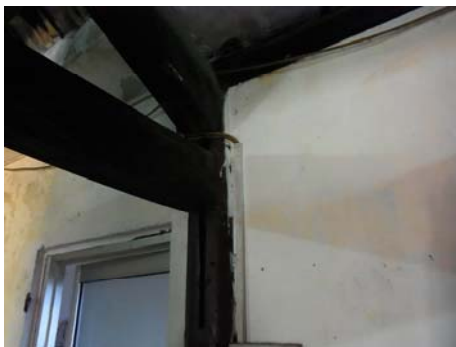
2 階では柱が壁に埋め込まれている。壁構造と柱梁構造の折衷だからだろうが、工事の過程でやや配慮に欠ける

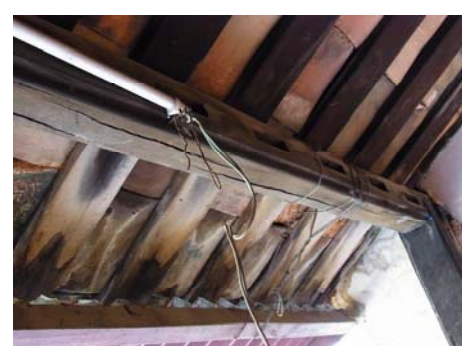
ベランダのひさし上部桁に穴が一定間隔で空いている。

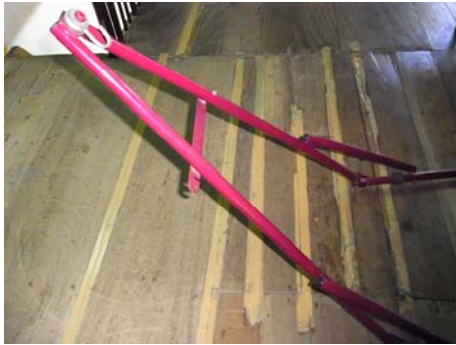
2 階の床は家人による補修だと推測できる。軽微な劣化は所有者により手入れされるため、伝統的な要素を維持するためには、所有者の意識も重要であるといえる。

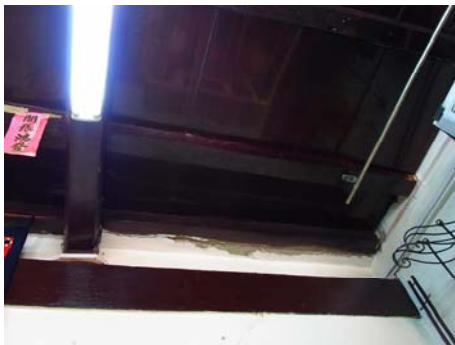
1 階天井。桁材が壁に埋め込まれている。梁にかかっておらず、壁に掛けられていることがわかる。柱梁構造と壁構造の折衷が、柱の省略で壁構造になっているか疑問が残る。

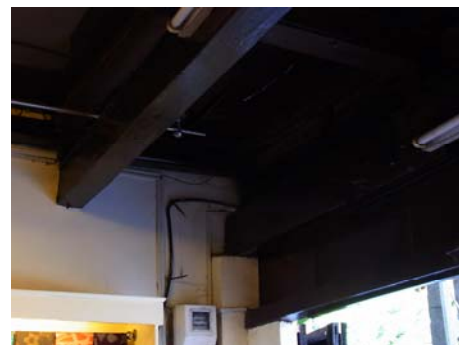
同様に桁材が柱に埋め込まれている、また、開口部の桁はコンクリート製の柱の上に乗せられている。

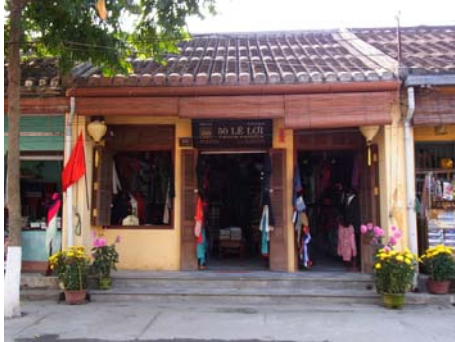
前家は木製の開口部とモルタル仕上げの壁、側壁もモルタル仕上げで陰陽瓦が葺かれた屋根。等級 2 伝統的な要素が内部に多く残ると思われる。

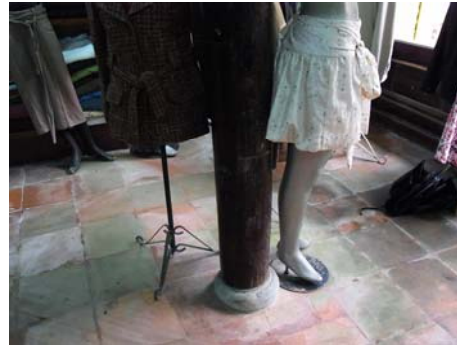
柱はホイアンの継方で腐朽した箇所を切断して継いでいる。旧材を多く遺す継方は見られなかった。

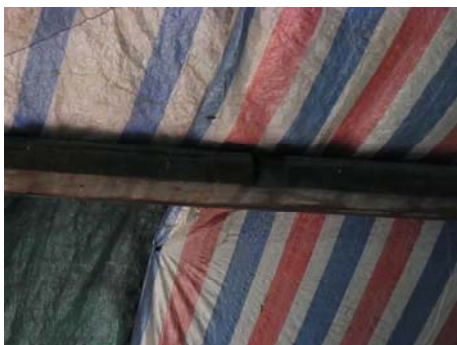
修理ができない個所は天井にビニルシートが張られている。秋の台風による河川の増水や風雪被害など、自然災害による腐朽があるため、常に家屋の手入りに気を配る必要がある。

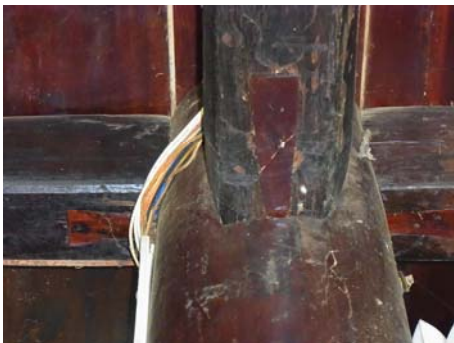
柱と根太の継ぎ目。梁は古いが柱と 1 階の天井材は新しいことがわかる。

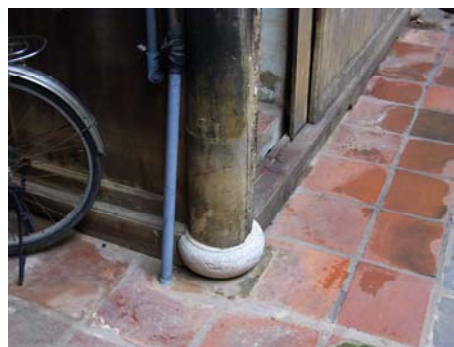
橋家の柱下部にある継は毎年台風の時期に河川が増水し、浸水する影響だろう。等級2だが前家に加え橋家も保存していることが窺える。

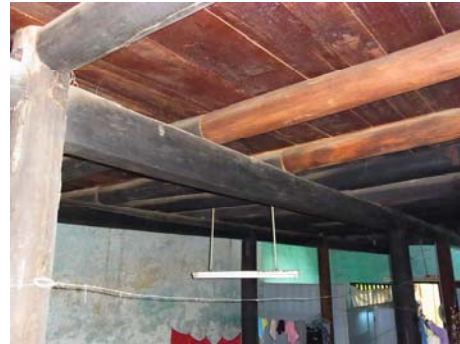
1 階後家の天井は材料の色が異なり  
修理されたことがわかる。

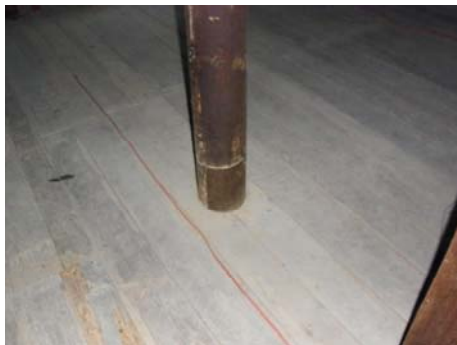
2 階の柱。下部に継がある。床は板が張られ、伝統的な要素は残すという修理方針が窺える。

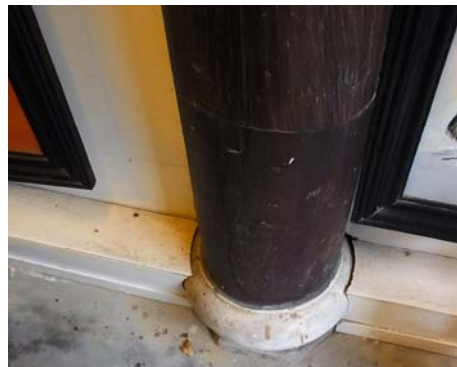
1 階の柱にある継。下部が新しく上部が旧材である。やはり、柱は下部が傷む。

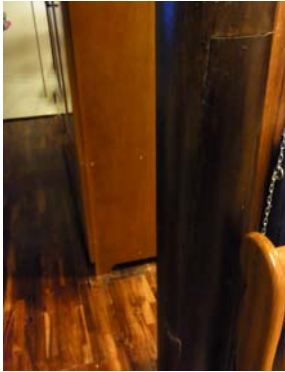
2 階の柱にある継。右側が新材であり、旧材を多く残す継方である。同じ家屋の中で継の手法は混在している。

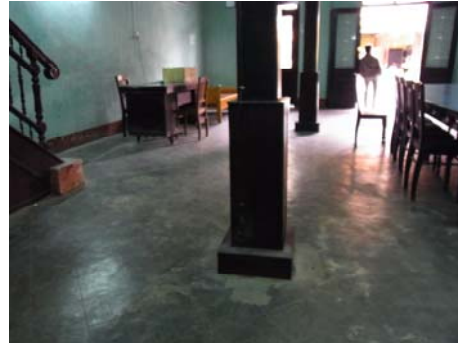
前家 1 階の柱の周囲に取り付けられた補強。壁際に柱はなく、中央にある柱には下部にこうした補強が行われている。木製の柱と礎石という組み合わせとは異なる。

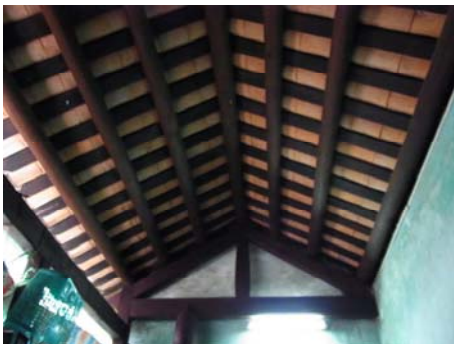
橋家の瓦は新しく葺かれている。高温多湿のため傷みは激しい。

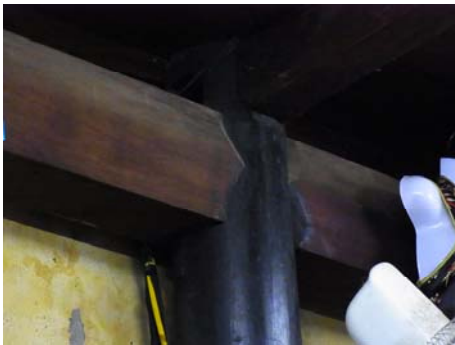
材料色が異なり、修理されたことや修理後も旧材を使用していることが分かる。

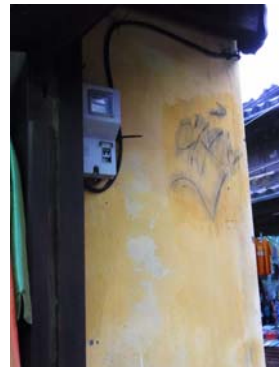
壁に書かれたものの意味は不明。他にも例は見られない。電気等の設備が前家に設置されており、外観への配慮が必要である。

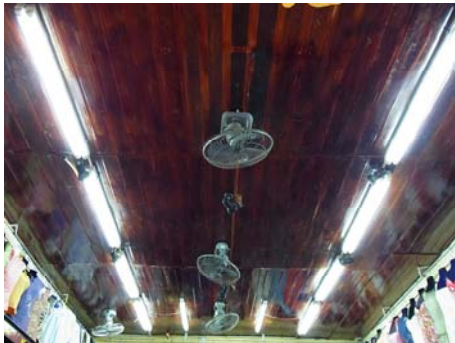
1 階前家の天井は新材が張られ、荷揚げ用の杵はない。また、柱はなく壁構造であり、伝統的な様式はあまり見られない。

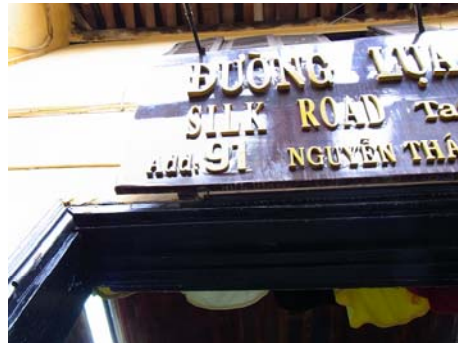
1 階前家正面左側の開口部を見ても、伝統的な様式ではない。等級 2 に分類されるということは、別の部分に伝統的な要素が多いと考えられる。

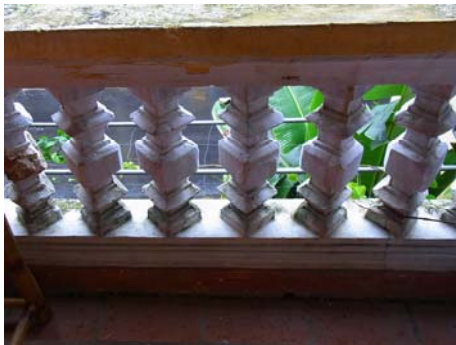
2 階ベランダ部分の手すり。木製ではなくコンクリート製であり、古都ホイアンのフレンチコロニアル様式の要素が含まれている。

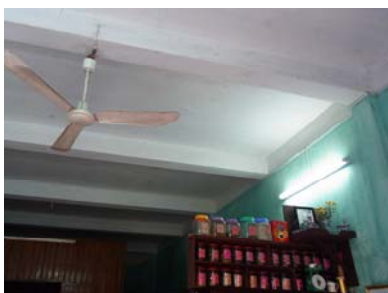
1 階前家天井。柱の上に梁が掛けられているがモルタルで仕上げられ伝統的な要素は見られない。

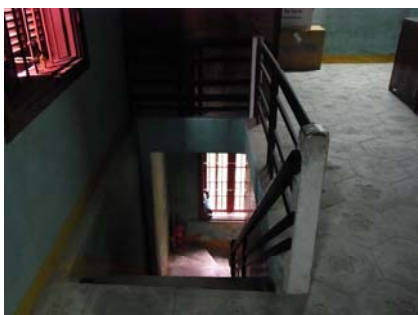
階段の手すり。伝統的な形式を残しながらも 1 階は木製、2 階部分はコンクリート製である。

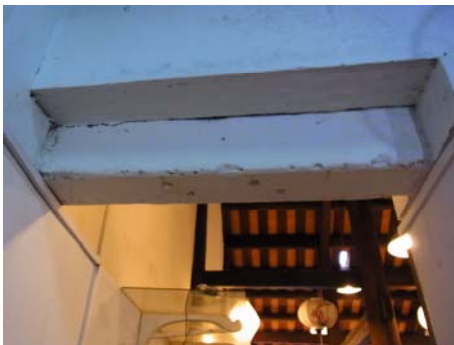
前家と橋家の間はモルタル壁で、梁が残され伝統的な様式は窺えるが、耐久性を鑑みてかモルタルが使用されている。

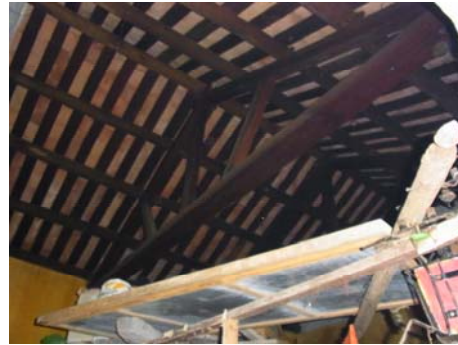
後家の小屋組みはトラス風である。修理申請をした調査を行った家屋の中でこの小屋組は珍しい。

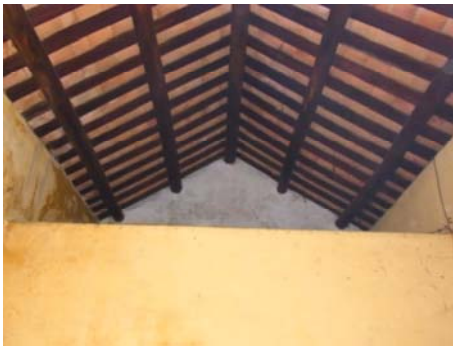
後家の別棟の小屋組は、壁構造である。陰陽瓦は葺かれているが、内部の形式は棟により異なる。

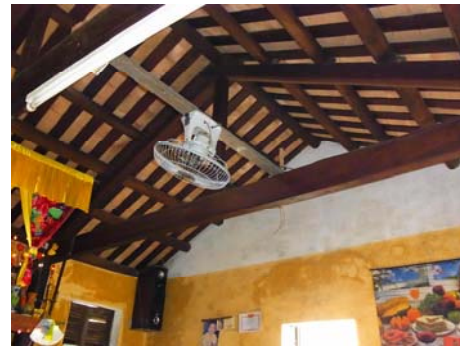
前家はやはり壁際に小屋組はなく、基本的には壁構造である。陰陽瓦は葺き替えられている。

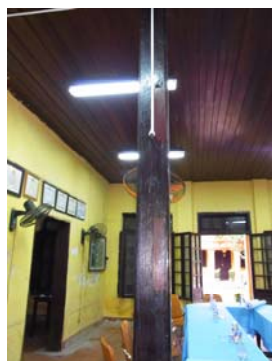
東側の前家の棟は天井が新材で張られ、柱上部に継がある。壁はモルタルで仕上げられ、木製の壁が用いられる伝統的な様式とは異なる。

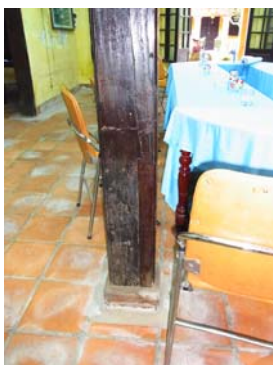
東側前家下部の柱には継が見られる。旧材を多く遺す継方をしている。

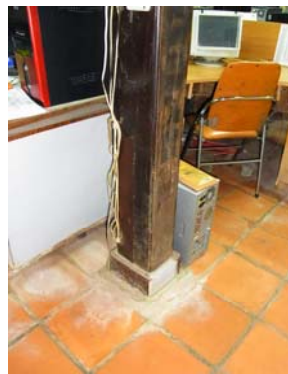
西側前家の柱の継も旧材を多く遺す継方をしている。

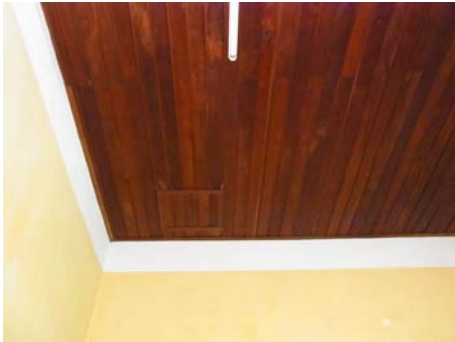
前家の天井は新材を使用しており、平屋だが小屋組みの見える伝統的な様式ではない。壁もモルタル仕上げである。

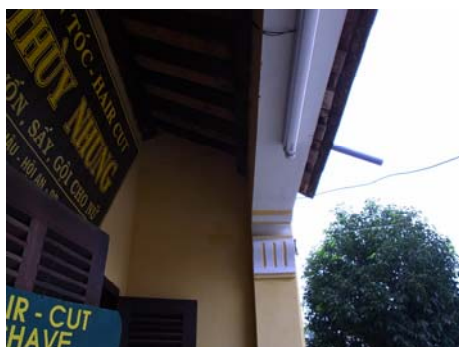
正面の庇。屋根は野地板の上に直接瓦が葺かれている。軒桁に当たる部分はコンクリート製。

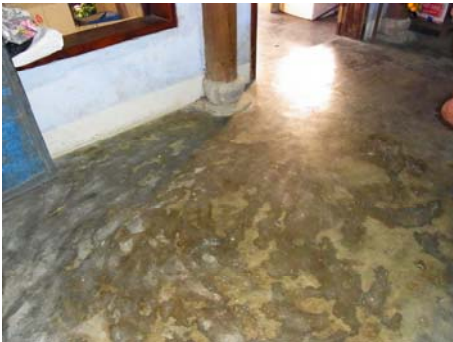
床はコンクリートが使われ、タイルを敷く修理基準とは異なる。

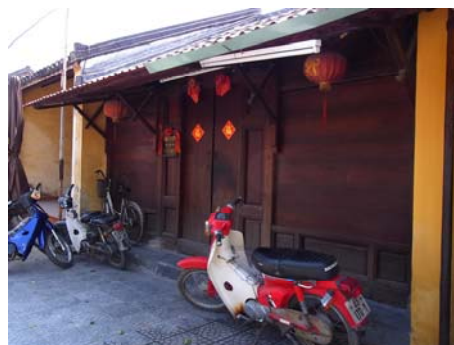
材料の風合いから、扉や木材を前面取り替えていることが窺える。

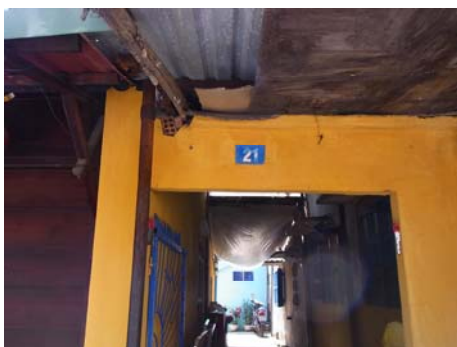
西側の入り口。屋根にトタンが葺かれている点は、等級 2 の修理基準として前家の伝統的な様式の維持以外決められていないためだと言える。

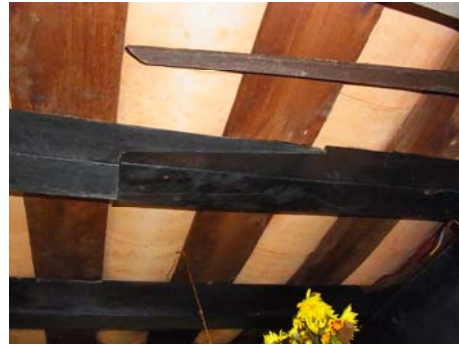
屋根の垂木には継があり、旧材を残す手法が用いられていることが分かる。

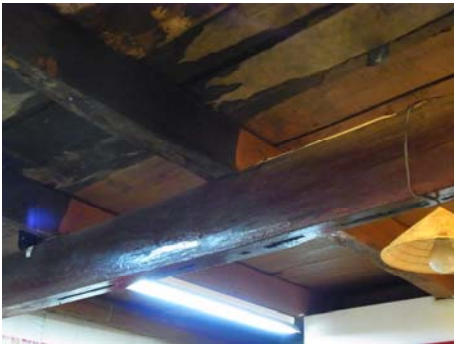
1階の天井は2階床の根太と梁が組み合わされている。根太の一部は材料が取り変えられており、できるだけ旧材を残す方針を窺える。

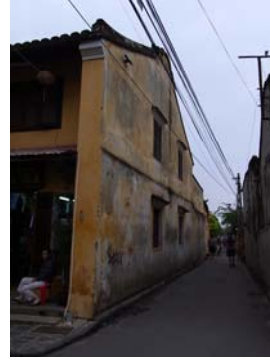
東側の外壁はモルタル仕上げであり、傷みが見られる。雨が多く湿度の高い地域のため、数年に一度塗り替える。

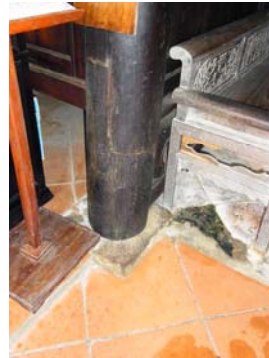
柱の継は旧材を多く遺す手法で、日本の手法と同様のものが文化遺産の修理として用いられている。

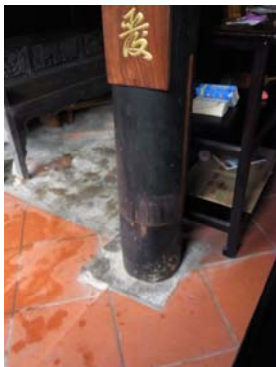
同様に別の柱でも旧材を多く残す手法が用いられている。

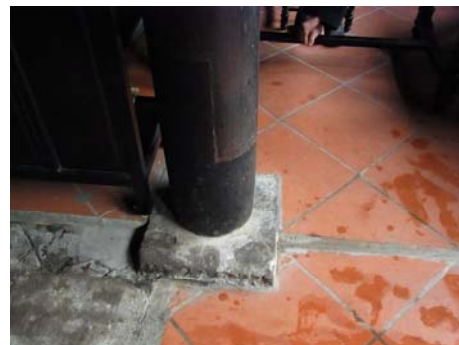
同じ手法が別の柱でも見られた。この手法が日本人専門家による協力が終了したのちも使われている。

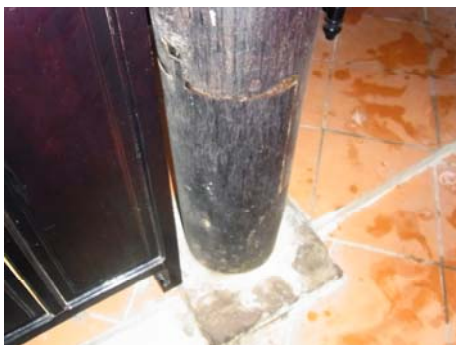
こちらでも柱の継は旧材を多く遺す手法を用いられている。礎石は四角く床に半分以上埋められたもので、丸い礎石とは異なる。

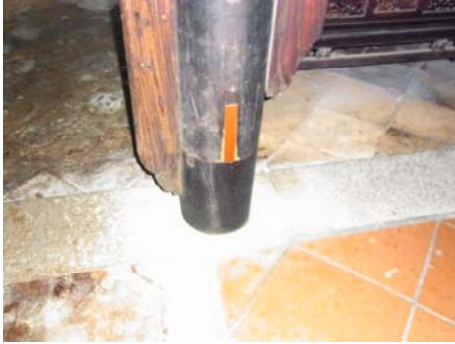
下部は新材、上部が旧材。中央の色が異なる部分は埋められた溝という文化財の修理が旧材を残しながら溝を埋めて丁寧に行われている。

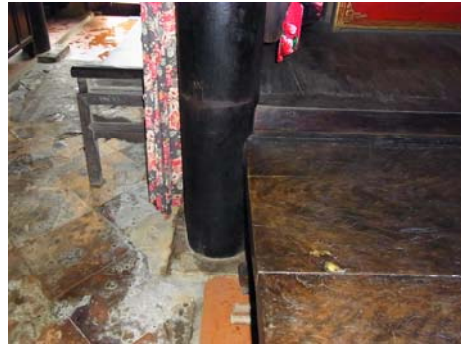
柱にある継の部分に寝台などに使われている台が柱にめり込んでいる生活に根付いた文化遺産の保存である。

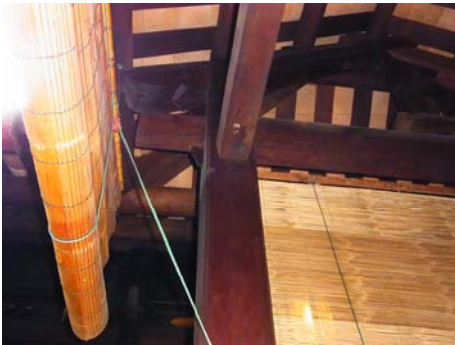
小屋組は新しい材料を使用していることが表面の色が異なることからわかる。

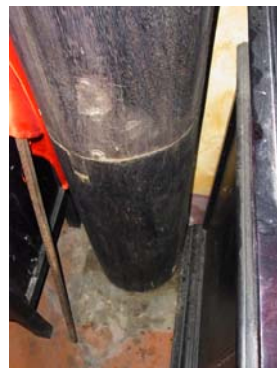
後家の柱下部が新材、上部が旧材である。ホイアンに元々ある伝統的な手法で継がれている。

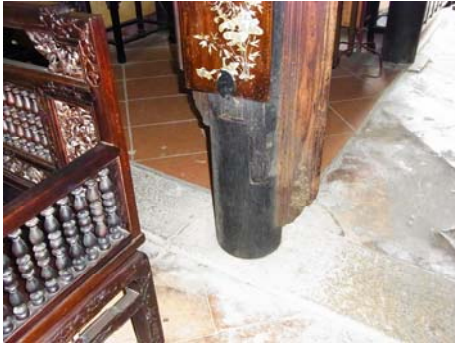
同じく別の柱でも柱下部が新材、上部が旧材という手法が用いられ、前家の修理方法とは異なる。

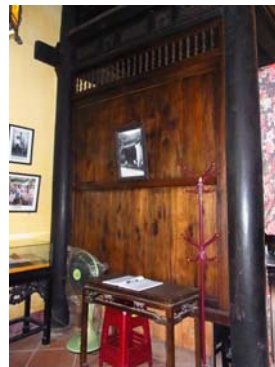
板壁だが壁の材料が新しく伝統的な様式を保ちながら修理されたと分かる。

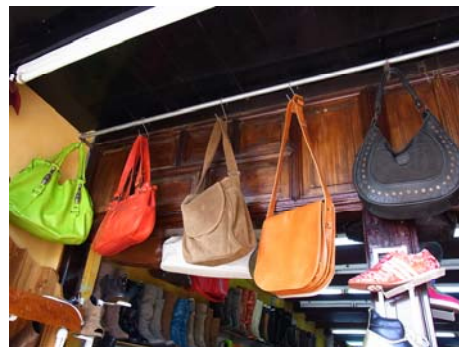
2 階のベランダの床と 1 階開口部上部の欄間の材料の表面の色が異なり、修理されたことが分かる。木材の使用は伝統的な要素の維持への配慮だといえる。

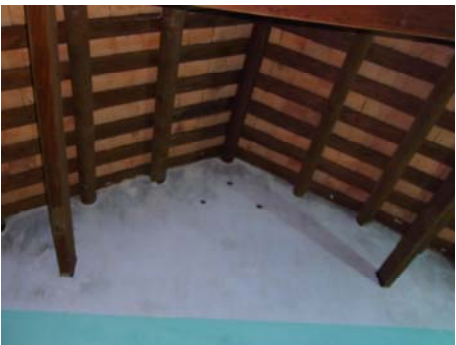
垂木は壁に埋め込まれており、陰陽瓦が葺かれ、柱や梁が省略されている。

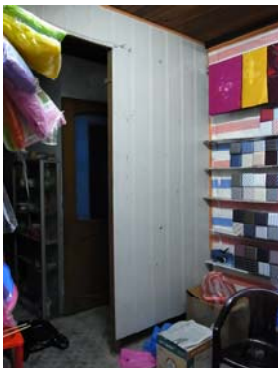
同様に1階前家内部。壁等は合板やプラスチックが使用されており、床はコンクリートで伝統的な要素は見られない。

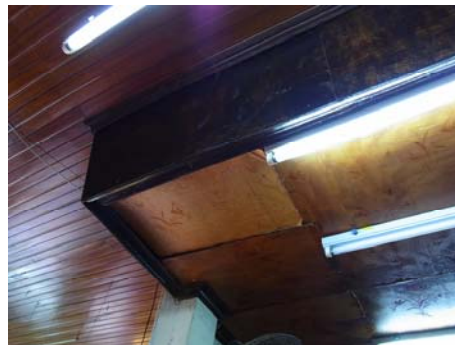
1 階前家天井に段差が設けられている。全体的な統一感や仕上げの部分に感覚の違いがあるようだ。

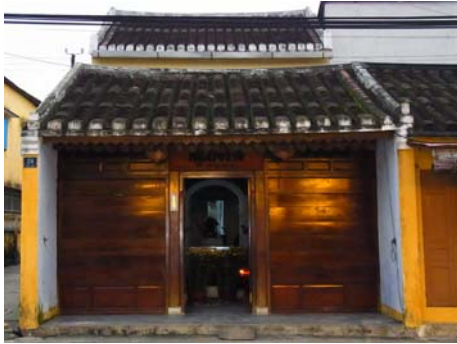
側壁はモルタル仕上げ、前は板を使用した落し戸で、両側に敷居を設けず全て解放するという、伝統的な要素を保ちながらも利便性を考慮している。

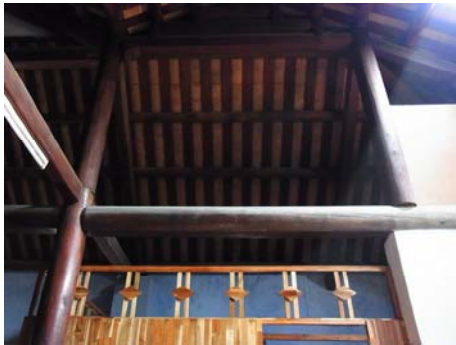
左側は柱の上部が継がれている。右側は柱と梁の組み合わせ部分に継手がなく、他のものと異なる。

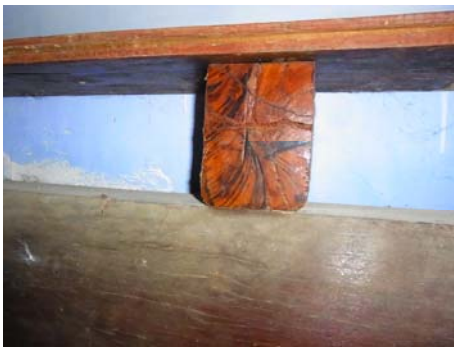
途中で切れている根太がある。歴史的な要素として残したのかと推測

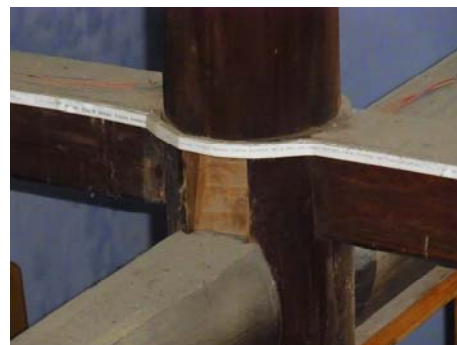
柱と梁の処理。伝統的な工法ではない。

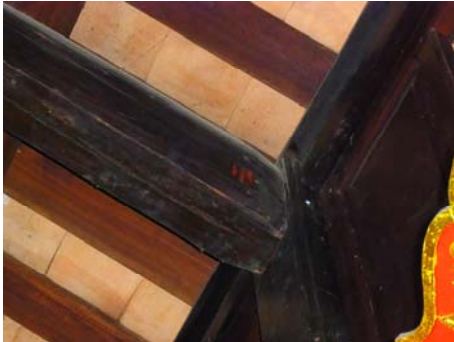
部材には番付の跡が残り、一度部分的に解体されていることがわかる。

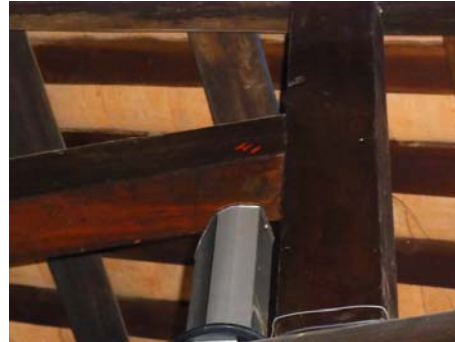
同様に番付の跡が残る部材が見られ、解体の規模を推測できる。

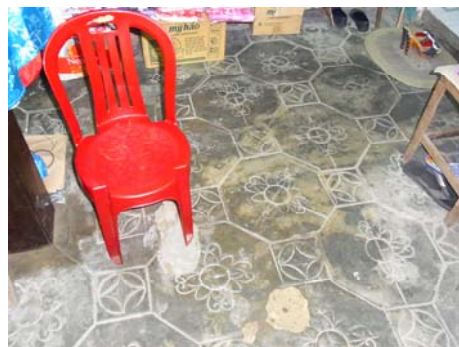
床に張られたタイルは灰色の六角形で、意匠見本で見られるものである。

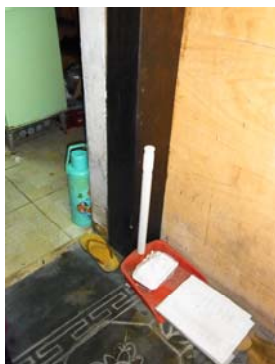
木製の柱とコンクリートの柱が隣り合って立っており、伝統的な要素を保つ所と、現代的なところが同じ棟にあることが分かる。

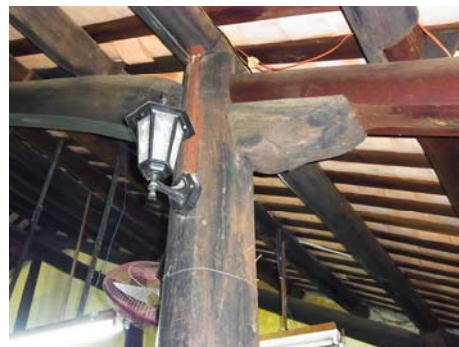
後家の小屋組みは合掌造りである。また、部材の色から工事により部材ごと取り替えられていることが分かる。

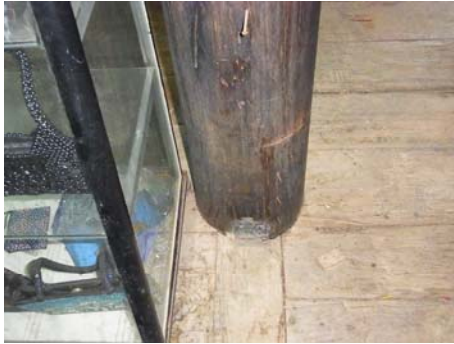
この柱には日本型の継の手法が用いられている。旧材を多く残すための鍵型に継がれている。

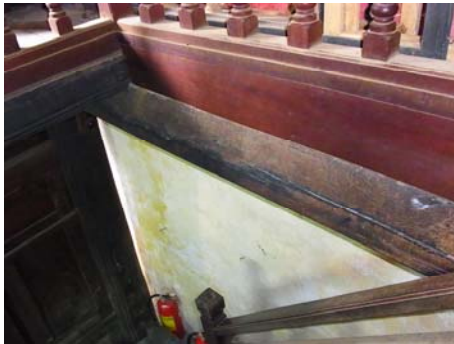
階段の上部と下部の材料表面の色が異なり、修理時に取り替えられたことが分かる。

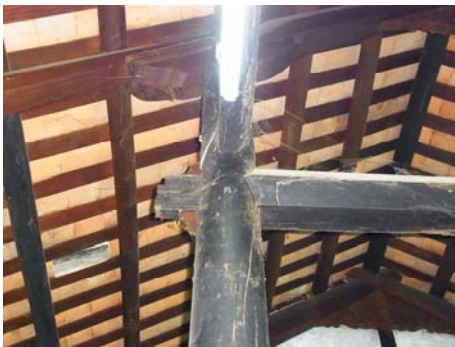
小屋組みの垂木は柱と色が異なり、取替えられていることが分かる。

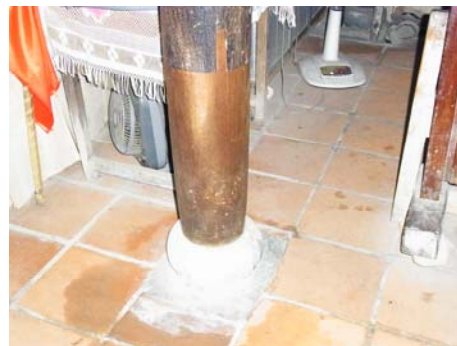
柱下部に見られる継。下部が新材、上部が旧材のホイアン型の継、旧材を残すという考え方が窺える。

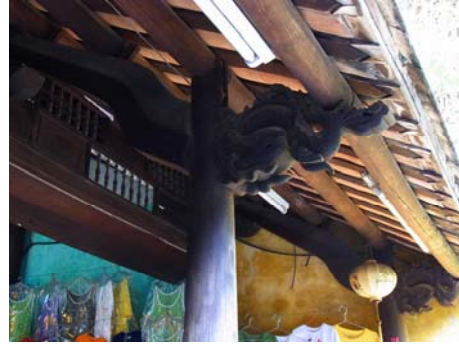
垂木の端部に施されている彫刻は材料の色から旧材だと推測されるが、外気に接する場所であるため、風食にさらされる箇所だともいえる。

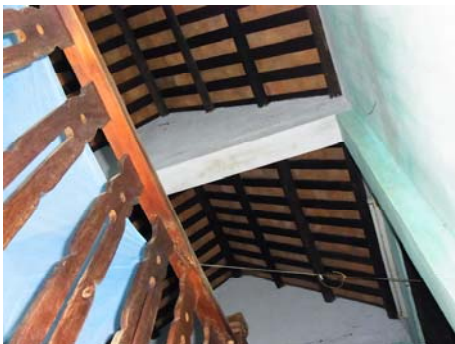
付属屋部分の小屋組みにコンクリートが使用されている。外観は伝統的だが構造面では現代の素材を用いている。また、中 2 階の手すりは伝統的な様式に整備されている。

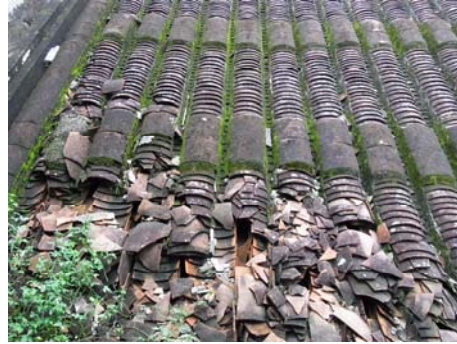
屋根瓦は、湿度が高く雨の多い地域のため傷みやすい。

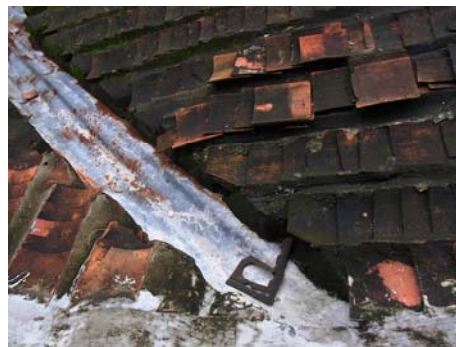
屋根の谷樋。屋根瓦の傷みが見られ、湿気や雨など水への対策が古都ホイアンにおいて重要であるといえる。

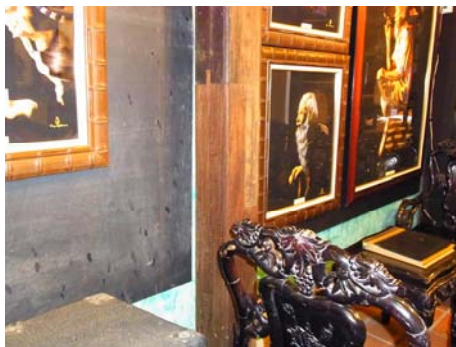
同様に柱の継。下部が新しく、上部が古い。河川の浸水が毎年あるために、柱の下部は腐りやすいため取替えられている。

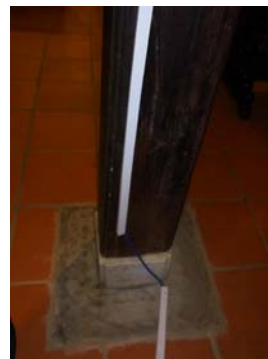
柱下部には旧材を多く遺す日本型の継が用いられている。

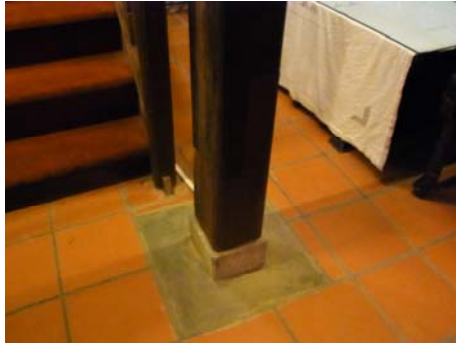
柱下部が旧材、上部が新材。旧材を多く遺す日本型の継である。逆に、ホイアン型の継は見られない。

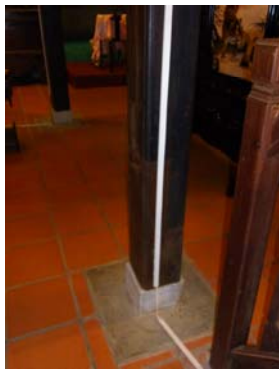
柱下部が新材、上部が旧材であり、下部の取替えが多い。

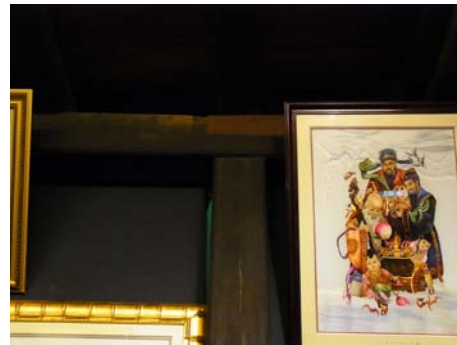
桁上部に継が有る。細かく部材の修理を行うのは、国所有でホイアン市の予算で修理されているからだといえる。

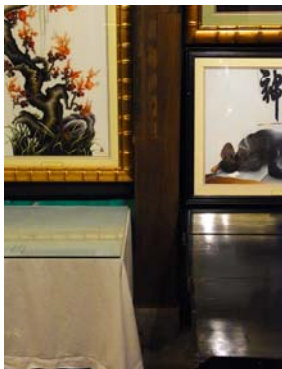
壁際に柱があり、柱下部が新材、上部が旧材で当初材が残されている。

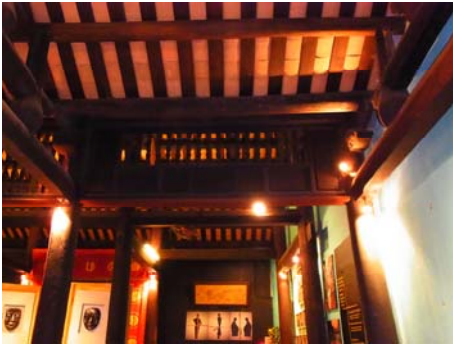
前家の欄間と欄間下部の材料の色が異なり、修理されたことが分かる。

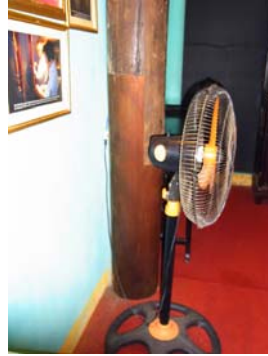
2階柱下部が新材、上部が旧材。旧材を多く残す日本型の継を用いている。
